Rigny-Ussé : les trois églises successives de Rigny (7^e/8^e s.-1859)

Élisabeth Zadora-Rio et Henri Galinié
UMR 7324 CITERES-LAT
2011

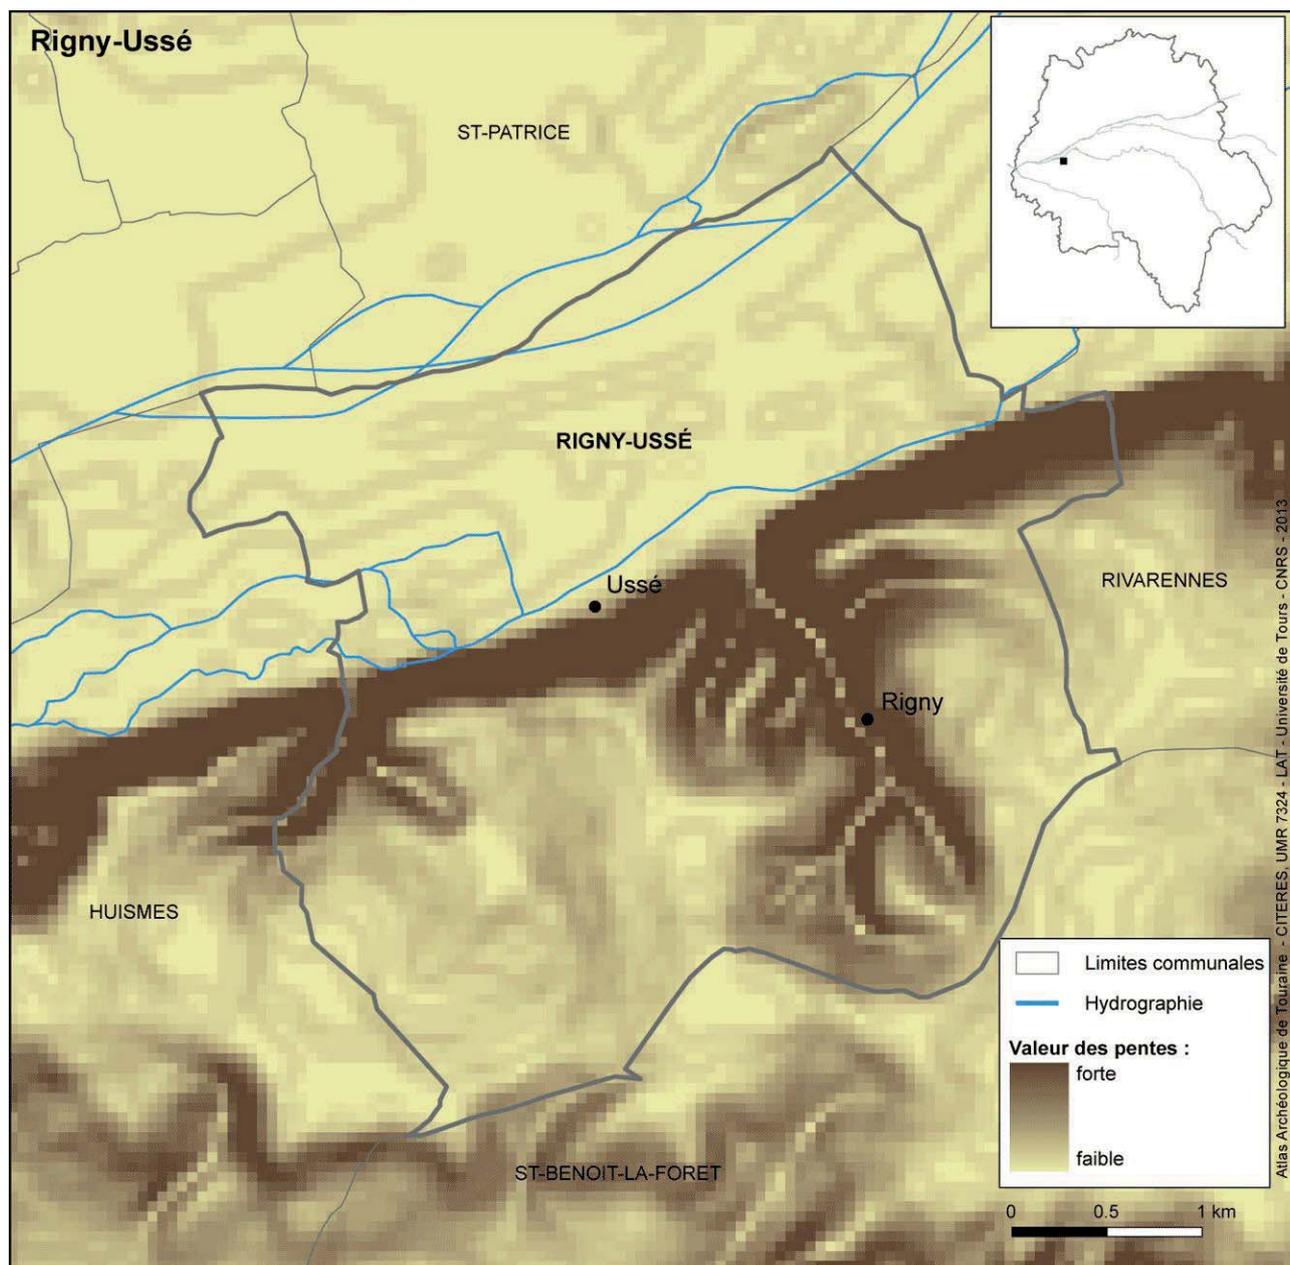
Carte 1. L'ancienne église paroissiale Notre-Dame de Rigny, située au fond d'un vallon encaissé, a été désaffectée en 1859 lors du transfert du chef-lieu de paroisse et de commune dans la vallée de la Loire, à Ussé (aujourd'hui Rigny-Ussé), où une nouvelle église avait été construite. Les abords de l'ancienne église ont fait l'objet d'une fouille programmée conduite par le Laboratoire Archéologie et Territoires entre 1986 et 1999. En raison du mauvais état de l'église, seul un sondage limité a pu être effectué à l'intérieur. Il a permis néanmoins de découvrir, sous l'édifice qui subsiste actuellement en élévation, les vestiges de deux églises antérieures.

L'ancienne église paroissiale Notre-Dame de Rigny, désaffectée depuis le milieu du 19^e s., est mentionnée pour la première fois en 1139 dans un acte du pape Innocent II confirmant les possessions de l'abbaye de Cormery, parmi lesquelles " l'église Sainte-Marie de Rigny avec la chapelle d'Ussé ".

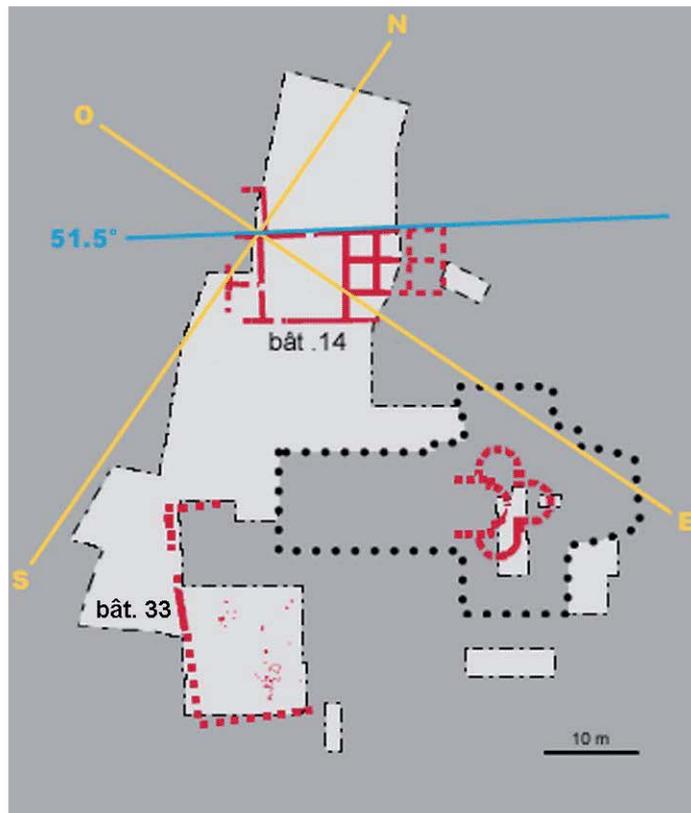
Rigny-Ussé : les trois églises successives de Rigny (7^e /8^e s.-1859) L'orientation de l'église X

Carte 2. L'orientation défavorable par rapport au relief des églises successives, très décalée par rapport à l'orientation est-ouest habituelle des lieux de culte chrétiens, résulte de l'intégration de l'église X dans le même programme architectural que le bâtiment 14, construit vers la fin du 7^e s. La construction de l'église X est donc antérieure à la destruction de celui-ci, qui intervient vers le milieu du 8^e s., car le bâtiment 14 devait être encore en usage pour pouvoir influencer l'orientation de l'église.

La construction de l'église X est postérieure à la construction du bâtiment 14 vers la fin du 7^e s., mais antérieure à sa destruction, au plus tard vers le milieu du 8^e s., car le bâtiment 14 devait être encore en usage pour pouvoir influencer l'orientation de l'église. La présence de céramique du 10^e s. dans les niveaux extérieurs contemporains de l'église X indique qu'elle a été utilisée jusqu'à cette époque. Une sépulture d'enfant, inhumée contre l'abside à l'extérieur, a été datée par accélérateur dans la fourchette 683-990. Cette datation s'inscrit dans la chronologie proposée sans apporter de précision supplémentaire.

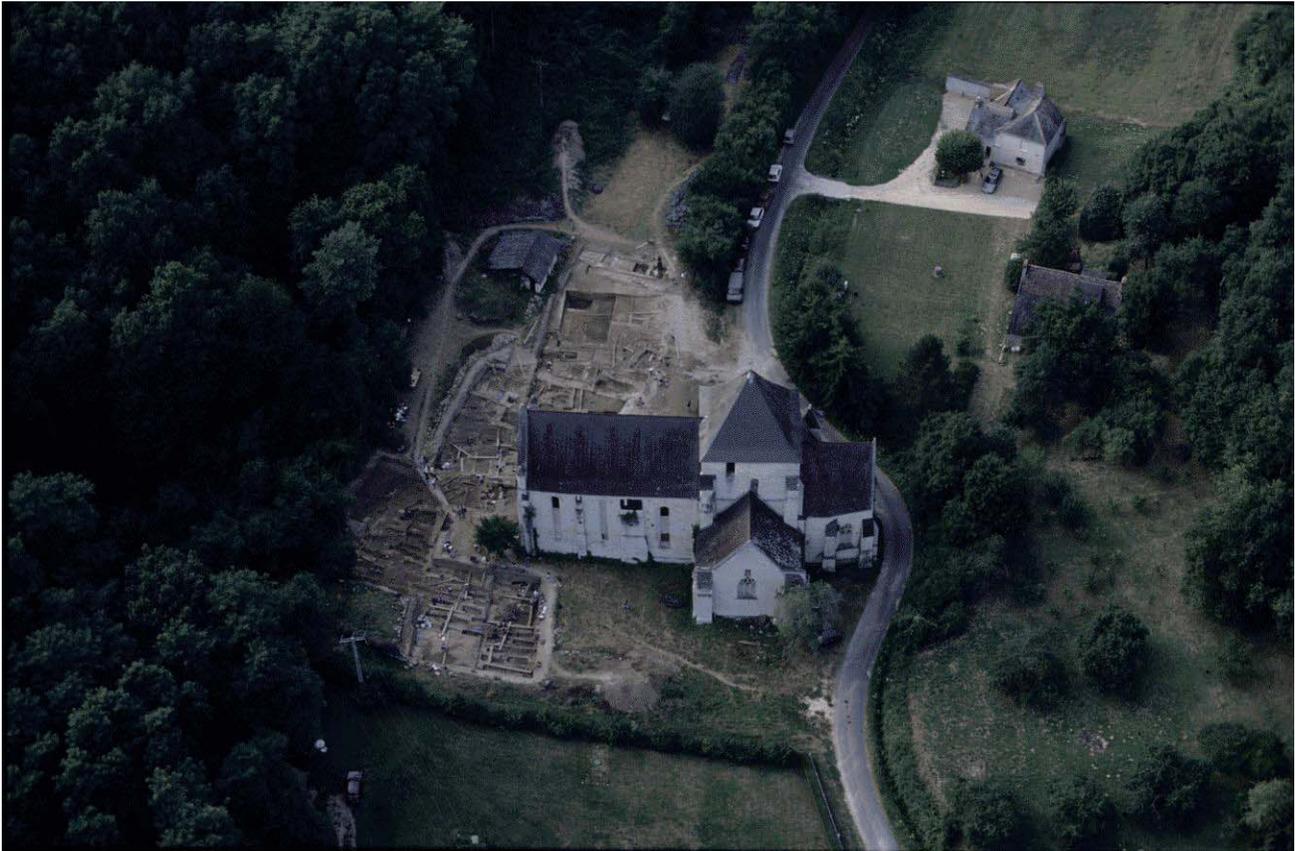
Document 1. Vue aérienne de l'église Notre-Dame de Rigny.

L'orientation de l'église, qui s'ouvrait face au versant, a nécessité des efforts constants (construction de murs, décaissements...) pour empêcher les dépôts de pente entraînés par l'érosion d'obstruer l'entrée.

L'accumulation des colluvions dans le fond du vallon a entraîné un exhaussement de la nappe phréatique, qui a conduit à condamner une probable crypte sous l'église à laquelle donnait accès l'escalier situé dans la croisée du transept. L'eau qui baigne les marches a donné naissance à la tradition d'une " fontaine miraculeuse " qui a alimenté, jusqu'à une date récente, des pèlerinages, mais qui ne semble pas attestée avant le 19^e s.

Les abords de l'église ont fait l'objet d'une fouille programmée conduite par le Laboratoire Archéologie et Territoires de 1986 à 1999 (document 1). À l'intérieur, en raison du mauvais état de l'édifice, la Conservation Régionale des Monuments Historiques a limité l'autorisation de fouille à une zone de 3m x 8m, située entre l'aplomb de la clef de voûte du bras sud du transept et le centre de la croisée (ZADORA-RIO, GALINIÉ 2001 : 187-195). La fouille a révélé l'existence de deux édifices antérieurs à l'église actuelle, attribuée au 11^e-12^e s. Les trois églises successives ont été désignées, de la plus récente à la plus ancienne, par les lettres Z, Y et X (document 2). Bien que les chevets emboîtés des églises X et Y n'aient été que partiellement fouillés, leur situation centrée dans la croisée du transept de l'église Z suggère que celle-ci a repris l'orientation des édifices précédents (carte 2). Cette orientation à 52,5°N, qui présente un décalage de 37,5° par rapport à l'orientation est/ouest habituelle des églises, ne s'explique pas par une adaptation au relief, bien au contraire : en raison de cette orientation malheureuse, le porche s'ouvre face au versant qui est soumis à une forte érosion, et la nécessité de dégager l'entrée des colluvions qui l'encombraient a exercé une forte contrainte sur les habitants. Cette orientation à 52°5 est conforme, en revanche, à un degré près, à celle du bâtiment 14 de la colonge de Rigny (ZADORA-RIO, GALINIÉ 2014a), ce qui suggère que la première église (église X) s'inscrivait dans le même programme architectural (carte 2).

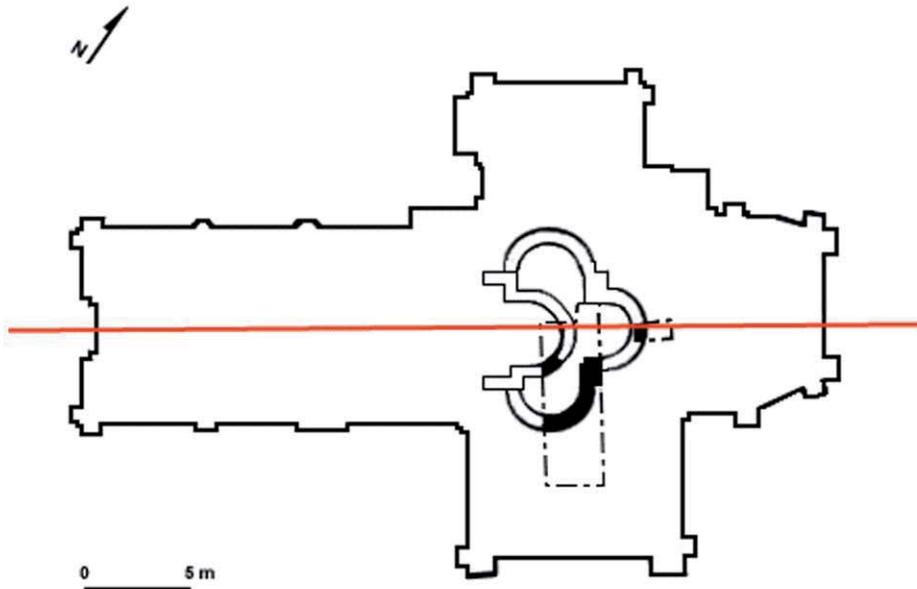
**Rigny-Ussé : les trois églises successives de Rigny (7^e /8^e s.-1859)
Les chevets superposés des églises X et Y mis au jour sous l'église Z**

Document 2. Les trois églises successives ont été désignées, de la plus récente à la plus ancienne, par les lettres Z, Y et X. Bien que les chevets emboîtés des églises X et Y n'aient été que partiellement fouillés, leur situation centrée dans la croisée du transept de l'église Z suggère que celle-ci a repris l'orientation des édifices précédents. Cette orientation à $52,5^{\circ}\text{N}$, qui présente un décalage de $37,5^{\circ}$ par rapport à l'orientation est/ouest habituelle des églises, ne s'explique pas par une adaptation au relief, bien au contraire : en raison de cette orientation malheureuse, le portail s'ouvre face au versant qui est soumis à une forte érosion, et la nécessité de dégager l'entrée des colluvions qui l'encombraient a exercé une forte contrainte sur les habitants.

L'église Z, qui présente un plan en croix latine, est beaucoup plus vaste que les précédentes dont les chevets superposés s'inscrivent dans la croisée du transept (document 2). Sa longueur totale est de 38 m.

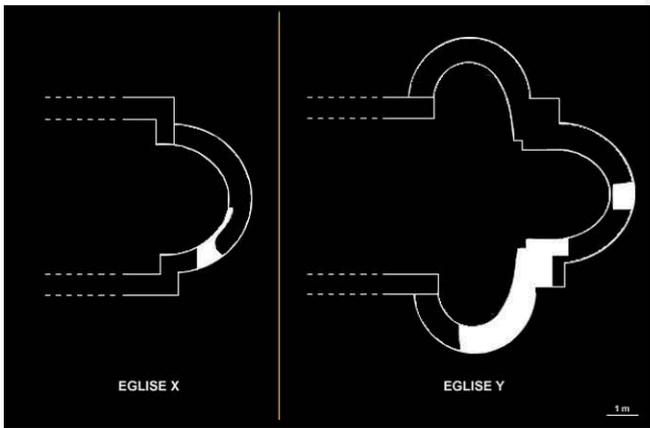
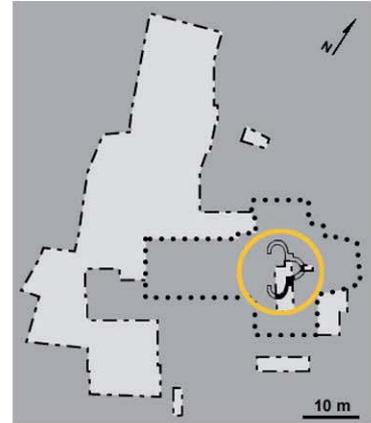
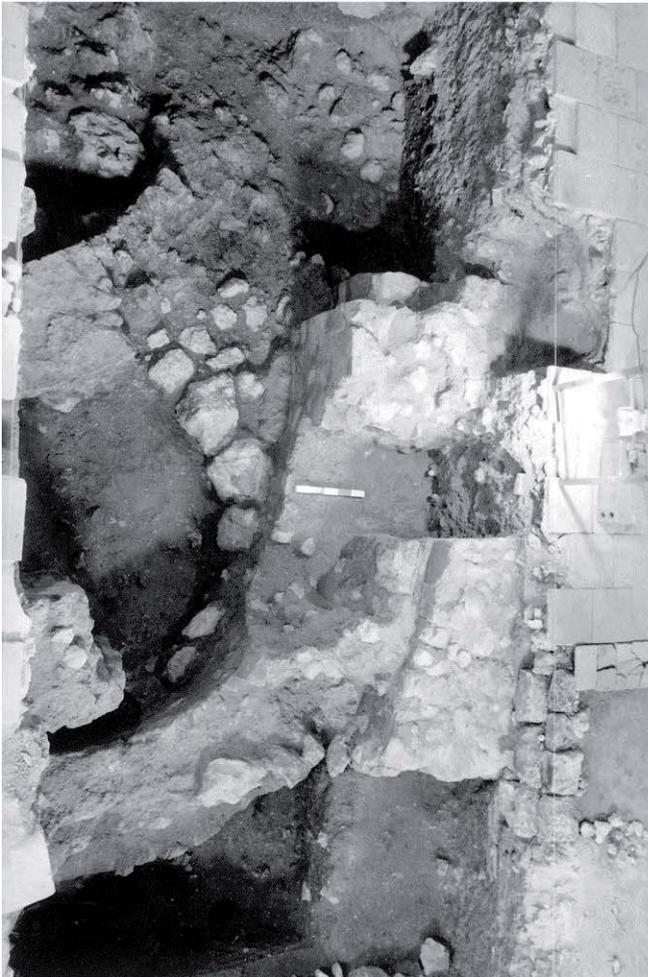
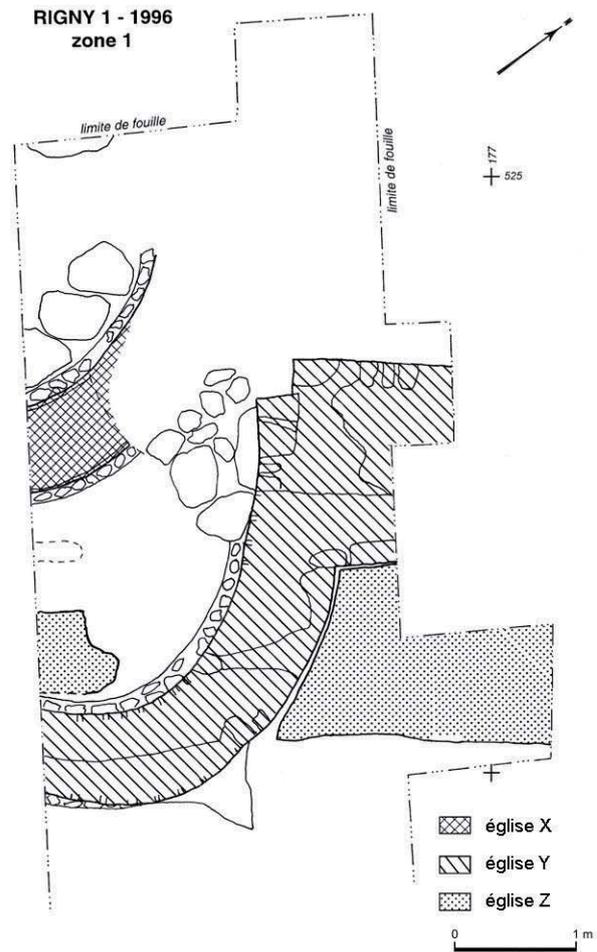
Document 3.

Rigny-Ussé : les trois églises successives de Rigny (7^e /8^e s.-1859) Plans restitués des églises X et Y

La première église n'est représentée dans la fouille que par un mur courbe de 0,70 m de large sur à peine 1 m de longueur (document 3). Ses fondations, débordantes, sont constituées de moellons liés au mortier. L'élévation, conservée sur une seule assise, n'est représentée que par un lit de petit appareil de tuffeau (0,10 x 0,10m) noyé dans le mortier. Les joints larges sont lissés de telle sorte qu'ils constituent quasiment un enduit à l'intérieur comme à l'extérieur. On peut restituer un petit édifice à une nef fermée par une abside orientale. À l'intérieur, un radier de perrons, au niveau des fondations, était surmonté d'un second radier de moellons beaucoup plus petits, directement lié au sol de l'église X. Ce sol, dont il ne restait que le mortier de préparation, était sans doute constitué de dalles ou de carreaux.

l'église Y est installé directement sur l'arase du mur de l'abside de l'église X, dont l'intérieur a été comblé par des perrons. Le mur retrouvé lors des fouilles détermine une abside orientée au sud, avec un retour formant un angle avec une autre abside à l'est (document 3). L'hypothèse d'un plan tréflé a été confirmée par un sondage effectué dans l'axe de l'église, qui a montré que l'abside orientale était un peu plus aplatie que l'abside sud. L'abside septentrionale a été restituée par symétrie avec l'abside méridionale. Les fondations de l'église Y sont construites en tranchée étroite à bain de mortier et débordent de part et d'autre. L'élévation est constituée d'un petit appareil à face carrée en tuffeau, moins régulier que celui de l'église précédente. Le chaînage d'angle entre les absides est en moyen appareil. Pour l'ensemble des parements (intérieur et extérieur) les joints sont larges et lissés.

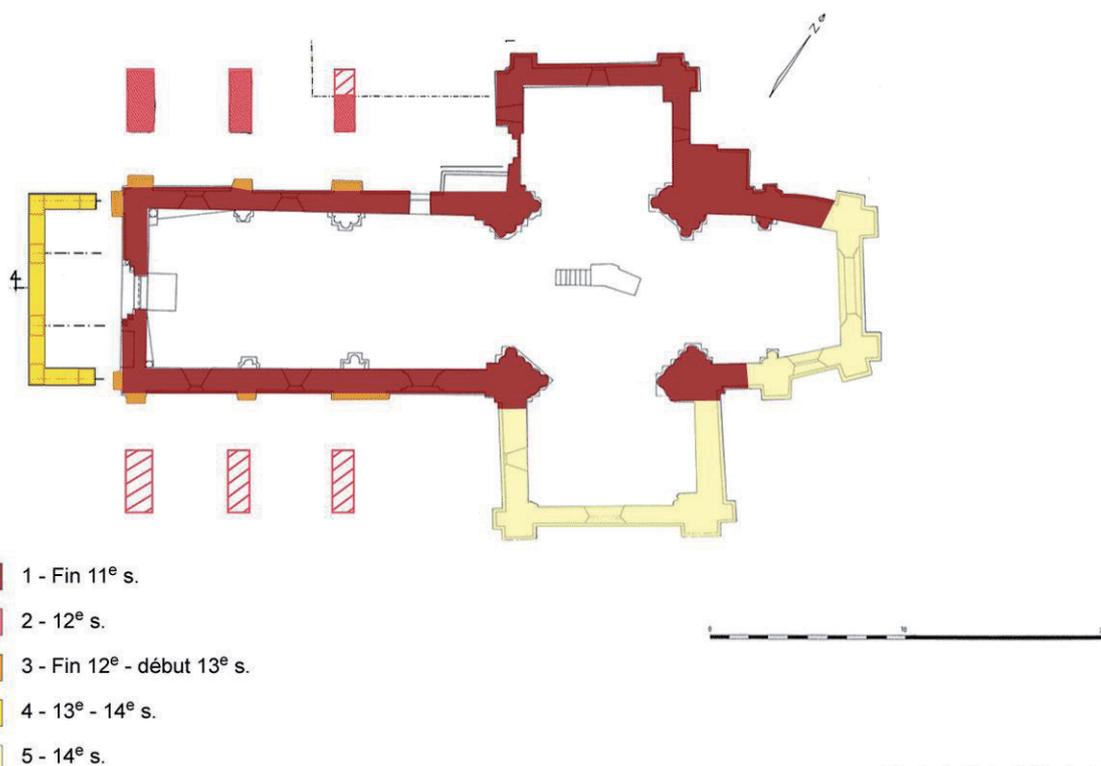
Les phases de construction de l'église Z

Document 4. En limitant l'histoire complexe de l'édifice aux éléments du plan, cinq étapes peuvent être distinguées. La première campagne de construction comprend les vestiges de l'absidion semi-circulaire préservés dans le mur nord du chevet (document 6), le bras nord du transept, et la nef. La seconde est liée au voûtement de la nef, et correspond à la mise en place des arcs-boutants dont les fondations ont été mises au jour au nord de l'église et restituées par symétrie au sud, où elles sont situées hors de l'emprise de la fouille. La troisième correspond à leur remplacement par des contreforts à une date qui ne peut être postérieure à la fin du 12^e s. ou au tout début du 13^e s. Une quatrième étape, mal datée, mais sans doute attribuable au 13^e s., est représentée par la construction de l'avant-corps mis au jour par la fouille devant la façade occidentale de l'église (document 5). Enfin une cinquième grande campagne s'est traduite par la reconstruction du chevet et du bras sud du transept au 14^e s.

Sous la croisée du transept, presque au centre de celle-ci, se trouve un escalier (document 4) qui débouche dans un couloir voûté en berceau dont l'extrémité est fermée par un mur plus récent. Le sol du couloir et les premières marches de l'escalier baignent dans l'eau, même en période de sécheresse, ce qui a donné naissance à la tradition d'une source miraculeuse qui a alimenté, jusqu'à une date récente, des pèlerinages, mais qui ne semble pas attestée avant le 19^e s. En fait, la présence de l'eau dans les soubassements est certainement due à un exhaussement de la nappe phréatique sous l'effet du colluvionnement. L'escalier et le couloir voûté en berceau devaient conduire initialement à une crypte, aménagée sous l'église Z, condamnée par suite de la remontée de la nappe phréatique (ZADORA-RIO, GALINIÉ 1992 : 80, 101).

Les vestiges d'un avant-corps ajouté à la façade occidentale de l'église Z sans doute vers le 13^e s. ont été mis au jour par la fouille (document 4) (ZADORA-RIO, GALINIÉ 1995 : 215-216). Cette construction était constituée d'un mur-bahut supportant une charpente. On y accédait par un passage latéral ménagé entre l'avant-corps et les contreforts de l'église. Les trous rebouchés visibles sur la façade occidentale permettent de reconstituer l'existence d'une toiture en appentis (document 5). Ce porche protégeait le portail de l'église contre les colluvions provenant de l'érosion du versant, auxquelles l'église Z était encore plus exposée que les précédentes en raison de son agrandissement vers l'ouest.

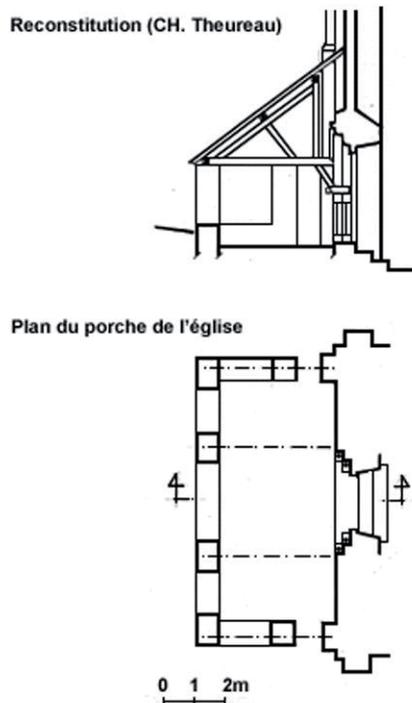
Rigny-Ussé : les trois églises successives de Rigny (7^e /8^e s.-1859) L'avant-corps de l'église Z

Document 5. Les vestiges d'un avant-corps ajouté à la façade occidentale de l'église Z vers le 13^e s. (?) ont été mis au jour par la fouille. Cette construction était constituée d'un mur-bahut supportant une charpente. On y accédait par un passage latéral ménagé au nord entre l'avant-corps et les contreforts de l'église. Les trous rebouchés visibles sur la façade occidentale permettent de reconstituer l'existence d'une toiture en appentis. Cet avant-corps fut sans doute construit initialement pour protéger le portail de l'église contre les colluvions provenant de l'érosion du versant, auxquelles l'église Z était encore plus exposée que les précédentes en raison de son agrandissement vers l'ouest. À partir de la fin du 15^e s., il fut utilisé pour l'inhumation des enfants.

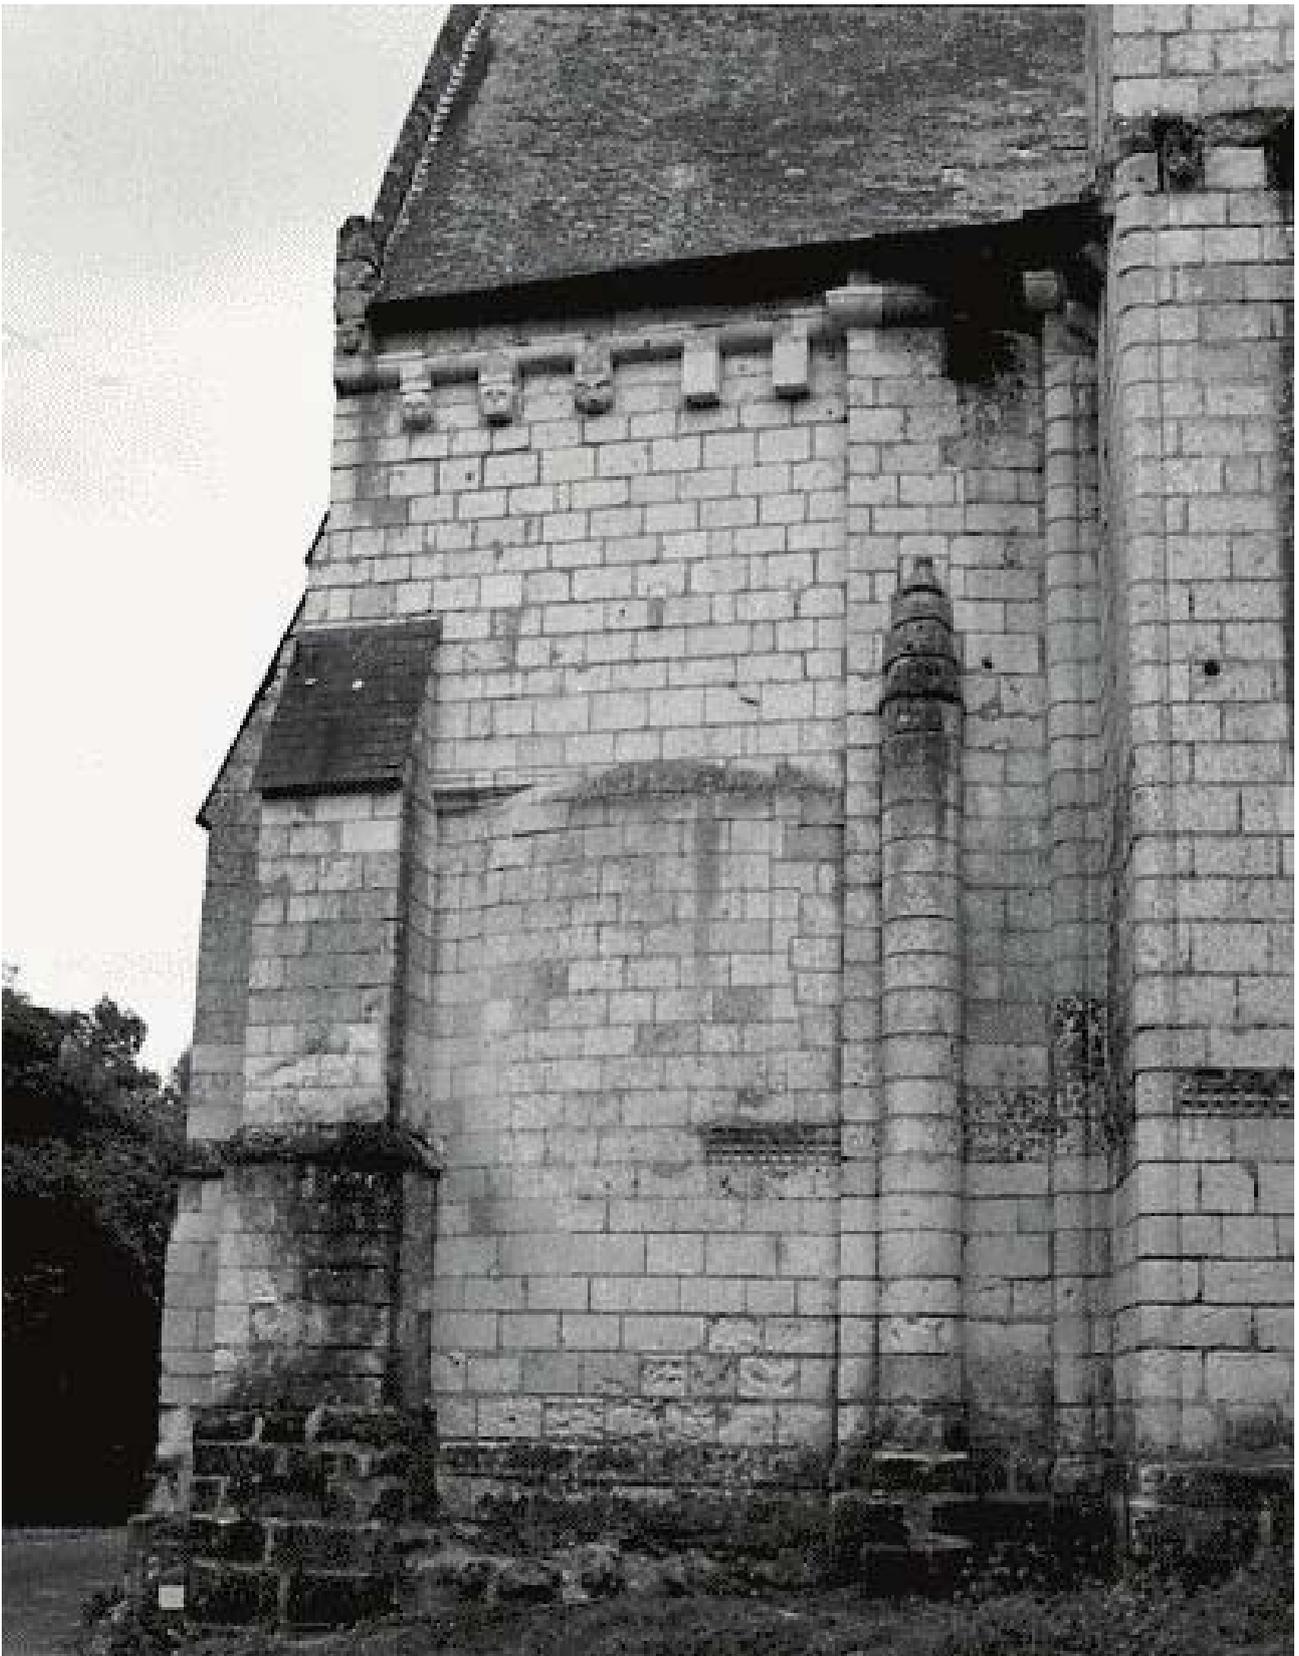
Document 6. Vestiges de l'abside semi-circulaire d'origine conservés au nord dans la partie basse du chevet plat à pans coupés qui l'a remplacée au 14^e s.

L'abside de l'église Z était semi-circulaire à l'origine comme le montre le mur cintré (document 6) conservé au nord dans la partie basse du chevet plat à pans coupés qui l'a remplacée au 14^e s. Au-dessus de la croisée du transept se dresse une tour de clocher. On y accède

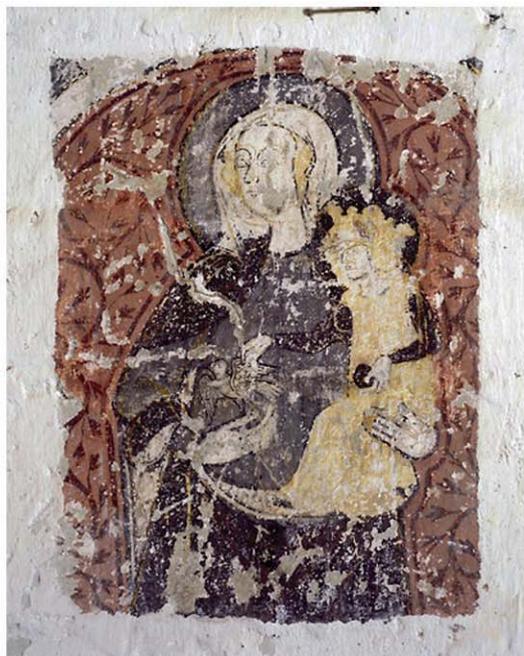
Transept sud : Vierge à l'enfant

Document 7. Vierge à l'Enfant avec un oiseau dans le bras sud du transept ; tête auréolée d'un homme vêtu d'une cotte de maille dans le bras nord du transept. Ces peintures, qui ont été recouvertes d'un badigeon blanc au 19^e s., n'ont été que partiellement dégagées lors des sondages de reconnaissance réalisés à l'initiative de l'Association Notre-Dame de Rigny en 1989. Ces sondages ont montré que l'intérieur de l'église devait être entièrement recouvert de peintures. Deux programmes successifs ont été identifiés, l'un du 14^e s., l'autre de la seconde moitié du 15^e s. (SUBES-PICOT 1990) (clichés Association Notre-Dame de Rigny).

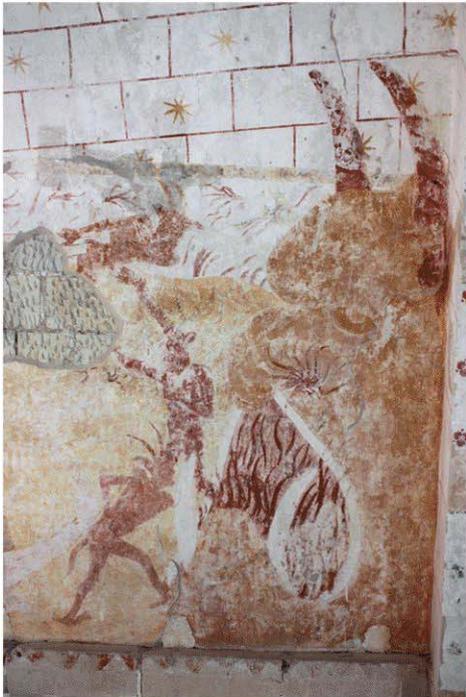
L'Enfer

**Rigny-Ussé : les trois églises successives de Rigny (7^e /8^e s.-1859)
Les peintures murales de la seconde moitié du 15^e s. dans le chœur**
