**Rochecorbon : l'église Saint-Georges et sa charpente romane**

Frédéric Epaud  
UMR 7324 CITERES-LAT  
2013

## Rochecorbon : l'église Saint-Georges et sa charpente romane

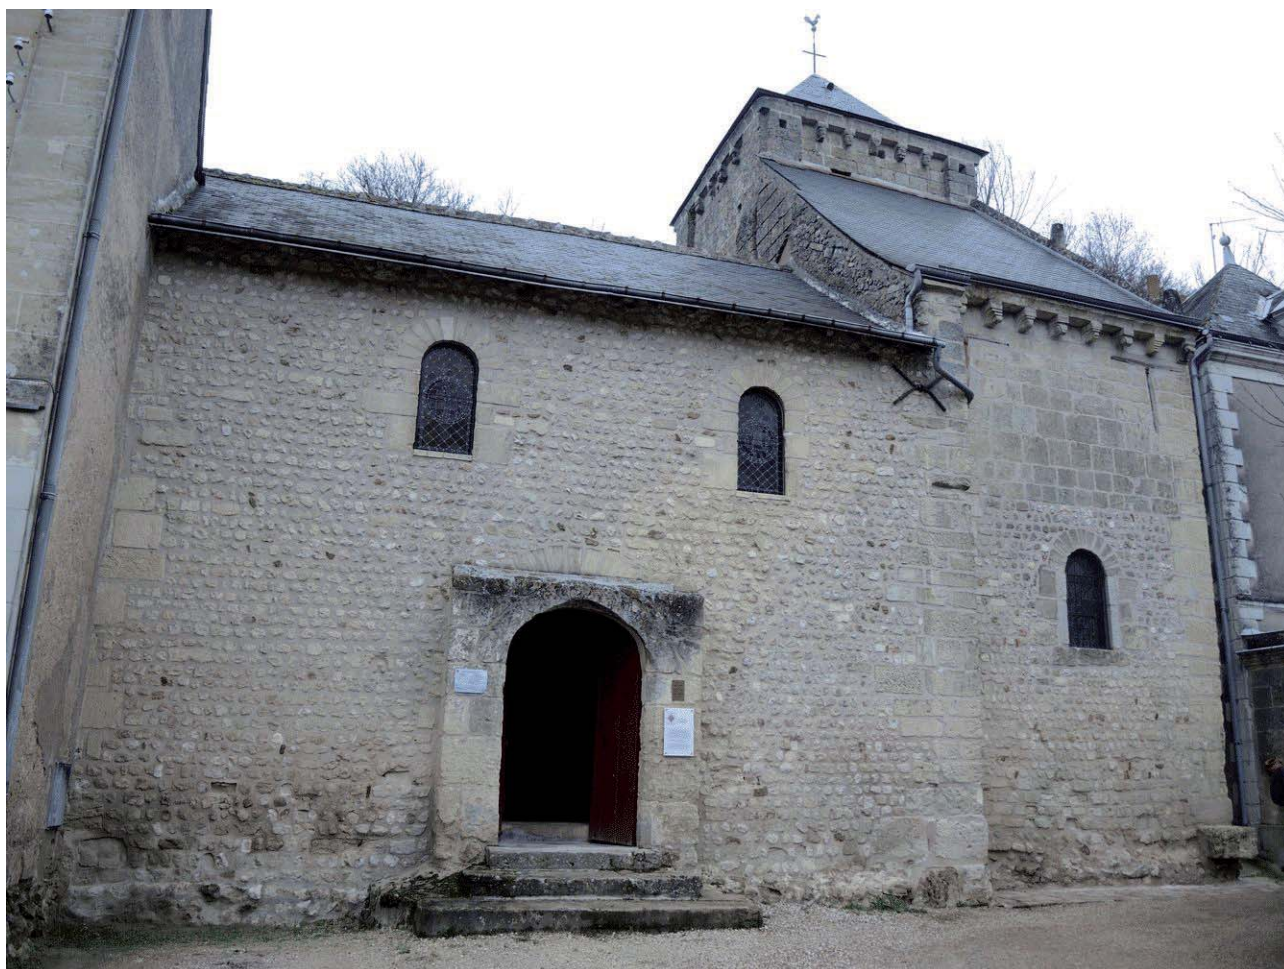
**Document 3.** Élévations sud de l'église Saint-Georges de Rochecorbon. Le portail de la nef a été rajouté au 18<sup>e</sup> s. sur celui d'origine dont subsistent les claveaux. La tour-clocher et la surélévation du chœur en moyen appareil appartiennent à une reprise de l'édifice au 12<sup>e</sup> s. On distingue dans le pignon oriental de la nef, surélevé lors de cette reprise, l'ancien solin de la toiture primitive. Le sol extérieur actuel est plus bas que celui d'origine, laissant apparentes les fondations de l'édifice, avec notamment des pierres d'angle saillantes de grande dimension (cliché F. Epaud).

L'église possède une nef plafonnée de 8,15 m sur 5,30 m et un chœur de plan carré de 3,70 m de côté. Celui-ci est flanqué au nord d'un passage latéral et d'une tour-clocher donnant accès à deux salles troglodytiques (carte 2 et document 1). La phase primitive correspond aux élévations de la nef et du chœur qui sont presque intégralement conservées. Leurs murs présentent un parement en petit appareil régulier de moellons de tuffeau, de formant presque carré, noyé dans un épais mortier, avec des angles constitués de grandes pierres d'appareil irrégulières, aux joints épais rubanés. Les murs sont dépourvus de contrefort, de corniche, de modillon et de tout décor sculpté excepté une plaque timbrant le pignon oriental, lui-même souligné d'un cordon de billettes. Quelques pierres gravées d'entrelacs sont également présentes dans le mur sud de la nef, et semblent d'époque romane, hormis un réemploi carolingien. Les deux portes de la nef, comme les grandes baies, portent un arc en plein-cintre composé de claveaux fins et rectangulaires (document 3).

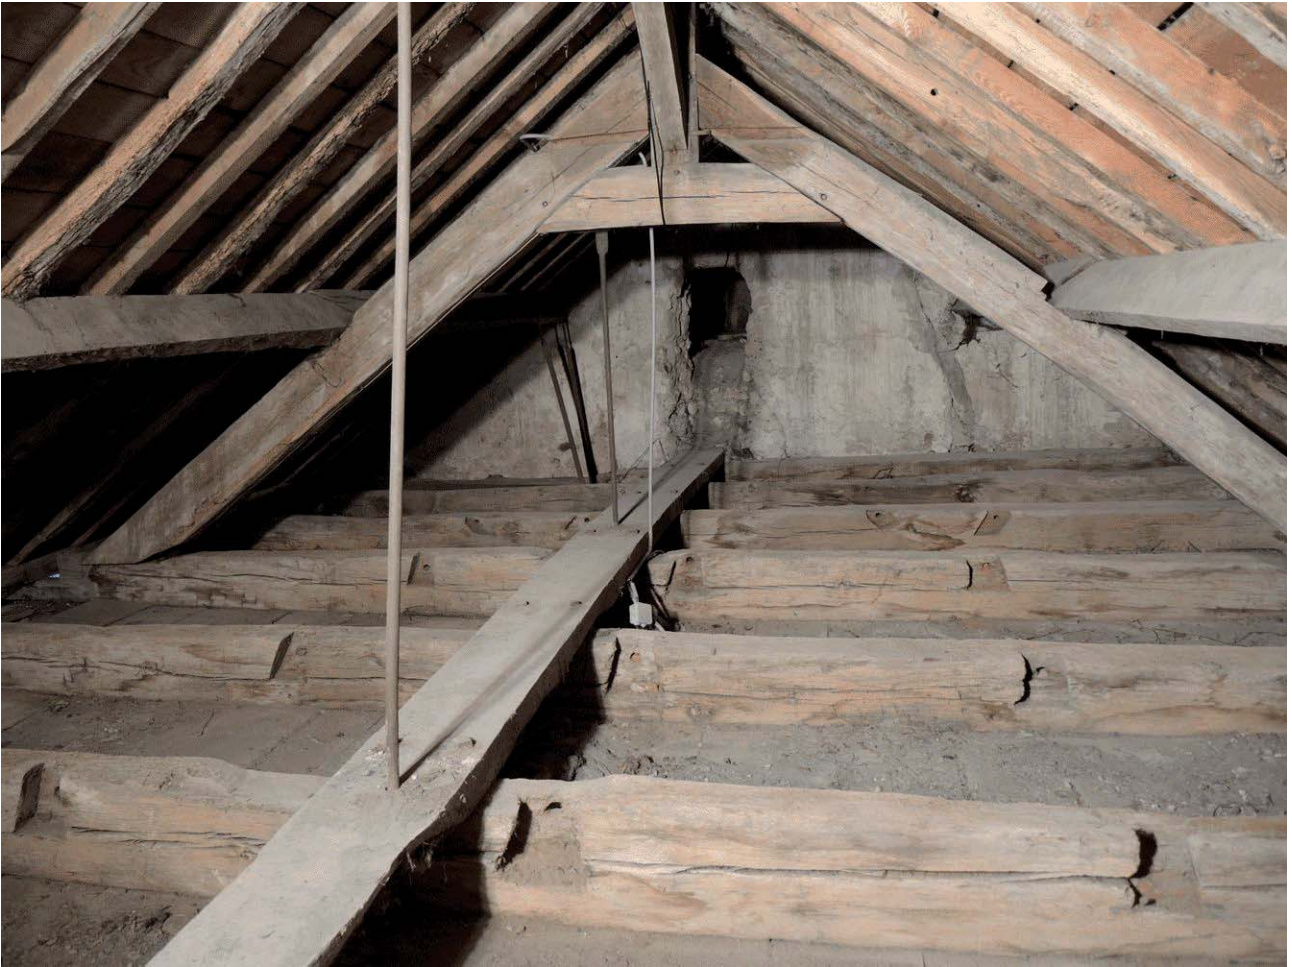
**Document 4.** Charpente de la nef, vue depuis l'ouest, avec au premier plan les entrails en place (1028d) des fermes d'origine et, au second plan, les entrails rapportés (1127d) lors des travaux du chœur (cliché F. Epaud).
