LES LIEUX

**Athée-sur-Cher, “ Touche Morin ” :
enceinte néolithique et établissement gallo-romain**

Nicolas Fouillet
Inrap, UMR 7324 CITERES-LAT
2013

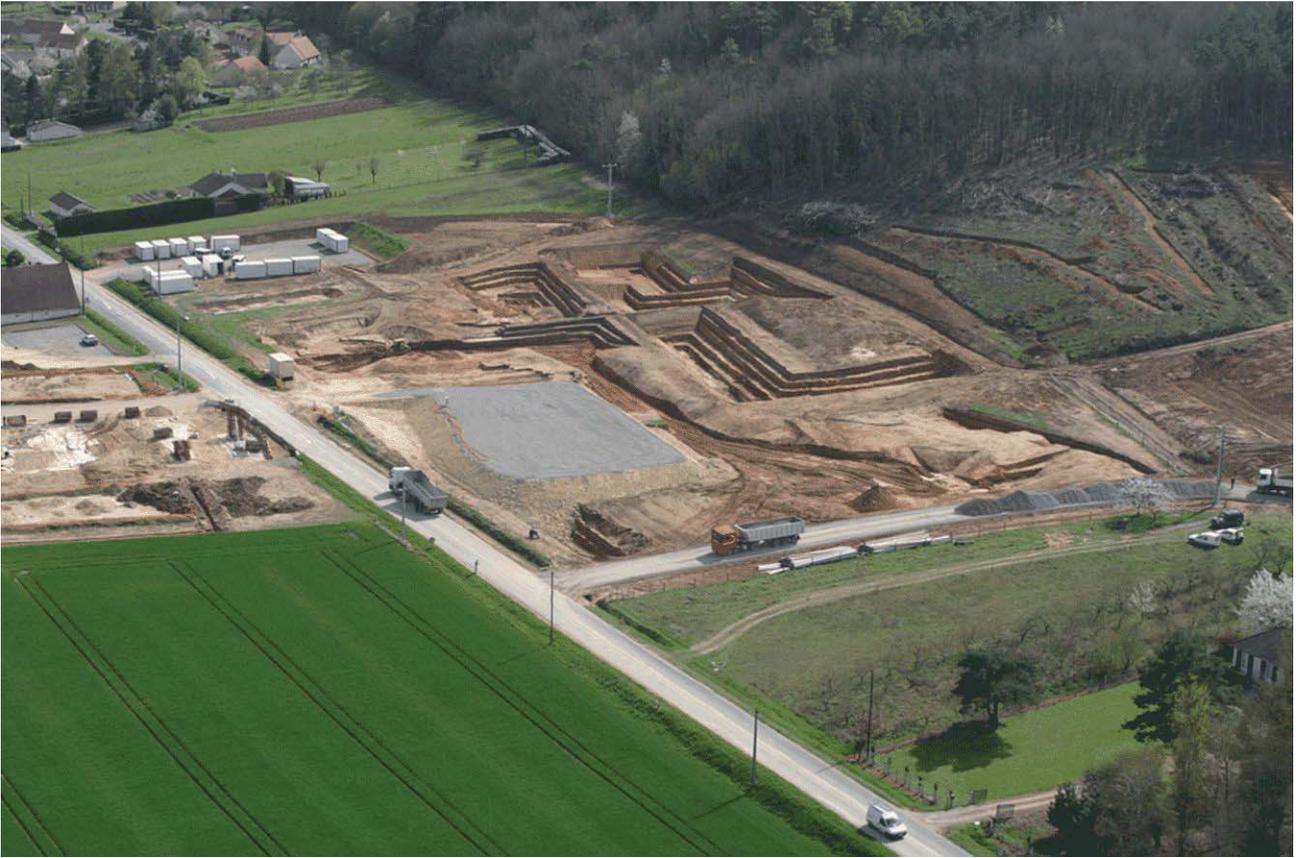
Document 1. Fondation maçonnée d'un mur d'enclos de l'établissement gallo-romain (S. David, Inrap).

gallo-romain daté du Haut-Empire. Deux systèmes
d’enclos maçonnés (document 1) et deux ensembles
parcellaires orientés différemment constituent les
éléments structurants du site antique. Ils permettent
d’individualiser trois sous-périodes qui s’échelonnent
sur environ deux siècles, de 60-70 de n. è. jusqu’au 3^e s.
Deux bâtiments sur poteaux et solins sont également
rattachables à cette période (document 3). Les poteaux
de l’alignement central d’un des bâtiments sont
calés au moyen de grosses pierres plates en calcaire
siliceux posées de chant dans deux tranchées en V. Le
site est abandonné dans le courant du 3^e s. puis sans
doute détruit rapidement. Aucun vestige de la période
médiévale ne vient indiquer une nouvelle occupation
de cet espace.

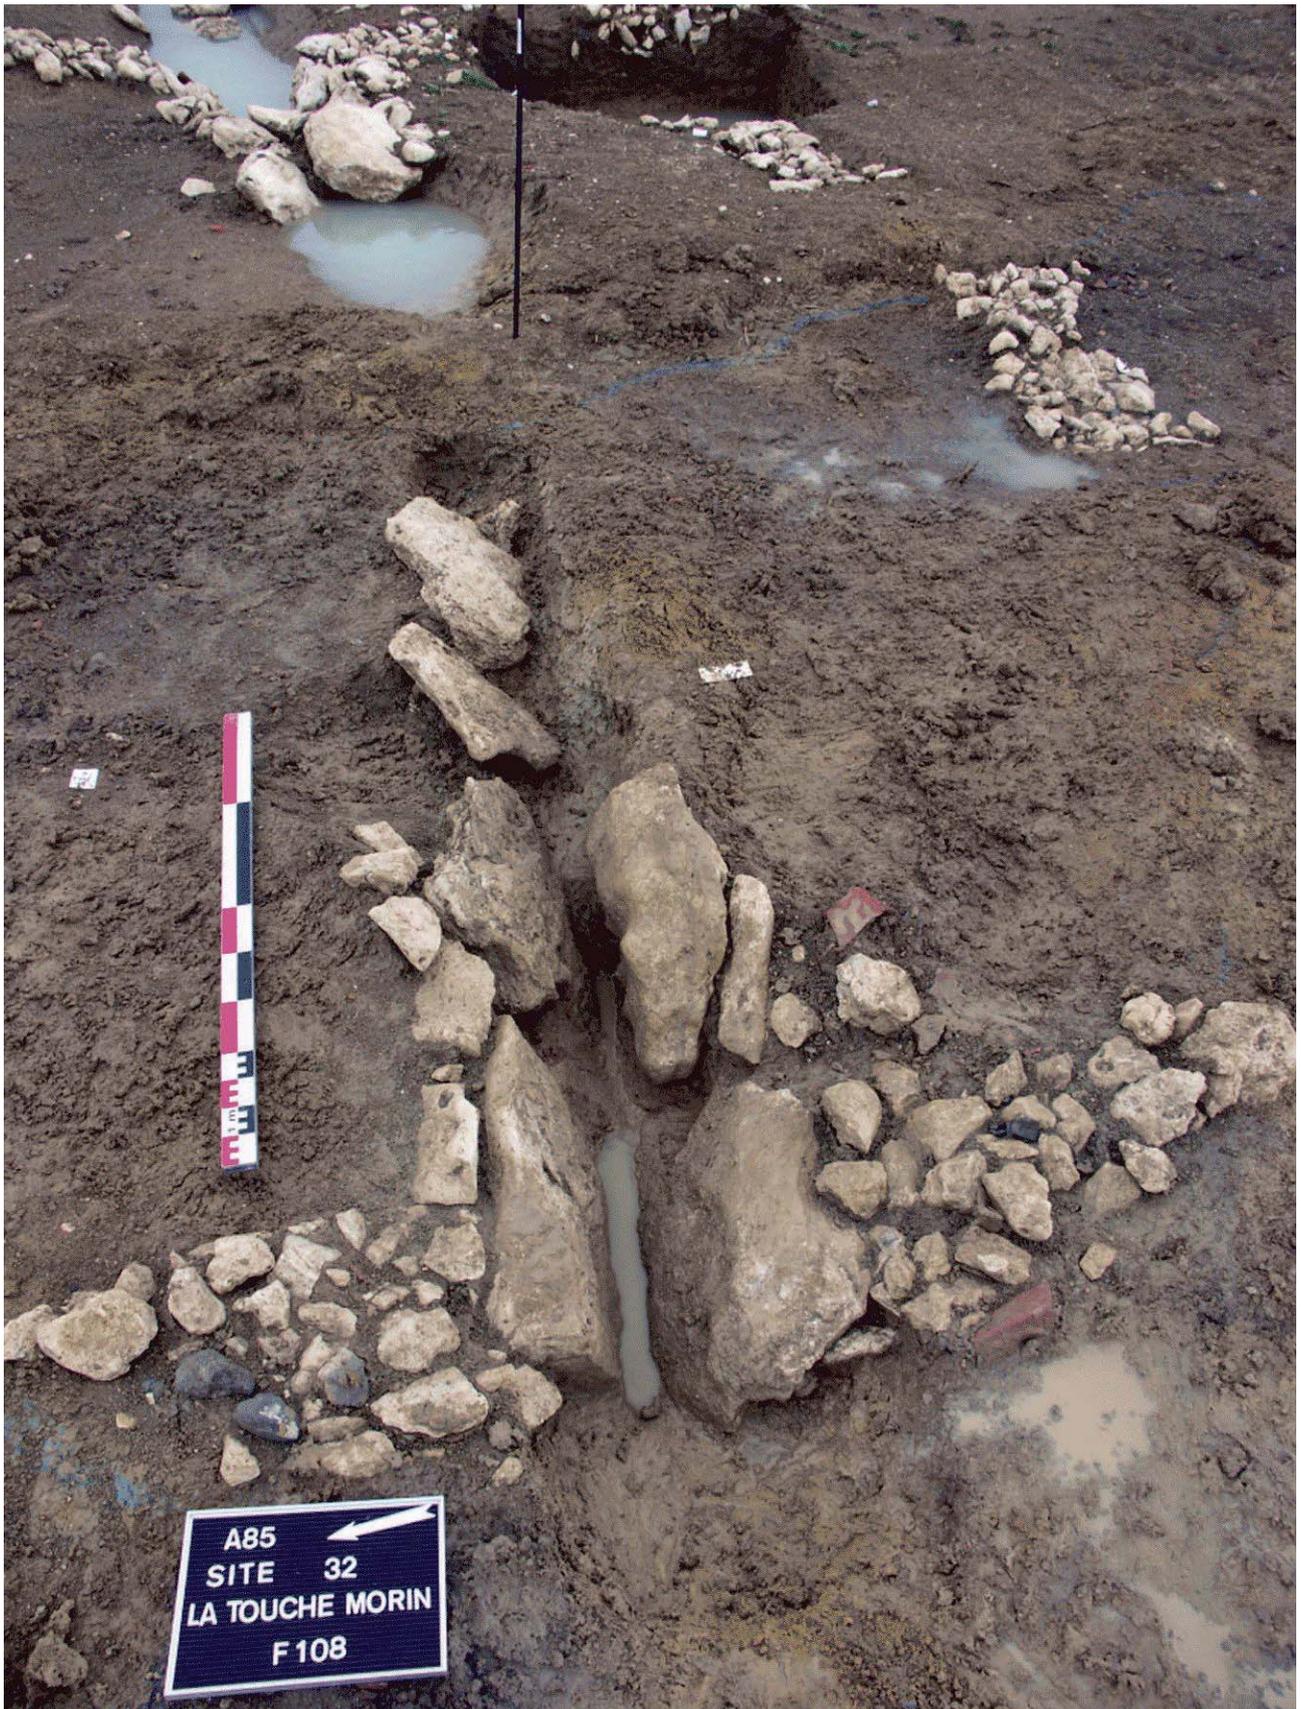
Document 2. Détail d'une construction gallo-romaine : le fait F108. Photographie prise de l'ouest (S. David, Inrap).
